Artenschutzprüfung
BOV Christinenhof - Umverlegung Versorgungshäuschen

erstellt am 19.07.2021

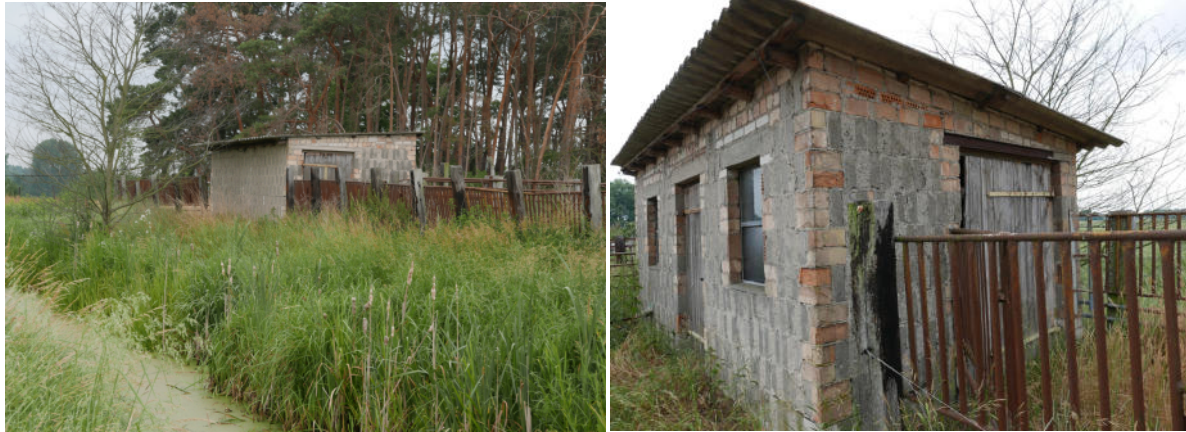
Das zu untersuchende Gebäude befindet sich in der Gemarkung Christinendorf, Flur 1, Flurstück 127 (Abb. 1-4). Das Gebäude soll abgerissen werden und an benachbarter Stelle ein Ersatzneubau entstehen. Es handelt sich um einen unverputzten Massivbau mit Wellasbesteindeckung, der als Fangstand und für die Versorgung von Rindern genutzt wird. Es gab zahlreiche potenzielle Einflug/Einschlupfmöglichkeiten für Tiere wie offene Fenster und Lücken zwischen Traufe und Wand (Abb. 1 & 2). Auf der Nordwestseite des Gebäudes befindet sich eine Betonfläche, die als Tränkplatz für die Rinder genutzt wird (Abb. 4).

Abb. 1 links: Nordostseite des Gebäudes, im Vordergrund angrenzender Entwässerungsgraben; rechts: Südwestseiten des Gebäudes.

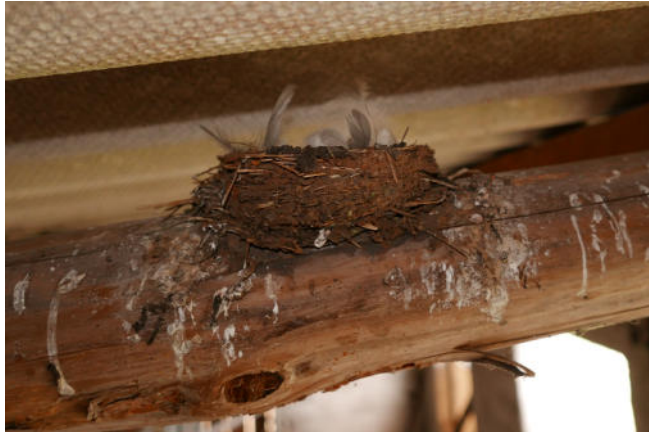
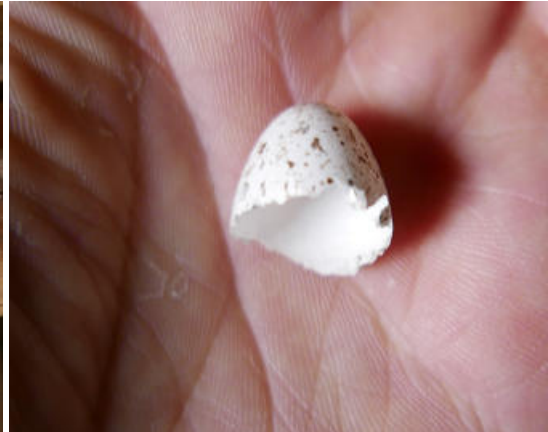
In der Umgebung wurden zahlreiche Vogelarten beobachtet (Tab. 1). Das Gebäude bietet insbesondere für siedlungsbewohnende Halbhöhlenbrüter wie Bachstelze (*Motacilla alba*) und Rauchschwalbe (*Hirundo rustica*) geeignete Nistplätze. Es wurde ein Rauchschwalbennest auf einem Sparren sowie Eierschalen am Boden des Gebäudes nachgewiesen (Abb. 1). Eine Bachstelze zeigte im Umfeld des Gebäudes Revierverhalten, und es wurden zwei ältere Bachstelzennester im Bereich der Dachsparren gefunden (Abb. 2). Des Weiteren fand sich im Gebäude der Schlafplatz einer Schleiereule (*Tyto alba*) (Abb.3). Aufgrund der geringen Anzahl Gewölle und der geringen Bekotung wurde der Schlafplatz bisher nur wenig bzw. nur temporär genutzt. Die Gewölle waren relativ frisch.

Abb. 1 links: verlassenes Nest von Rauchschwalben (*Hirundo rustica*) auf einem Dachsparren; rechts: Eierschale eines Rauchschwalbengeleges aus dem Gebäude.

Durch die Abrissmaßnahmen werden gesetzlich geschützten Vogelarten beeinträchtigt. Es wurden Brutstätten und Ruheplätze von Vögeln im Gebäude nachgewiesen. Daher dürfen die Abrissmaßnahmen nur außerhalb der Brut- und Aufzuchtzeit erfolgen (Oktober- Februar) = Bauzeitenregelung!

- Sofern wieder ein geschlossener Bau errichtet wird, sollten Fenster offenbleiben bzw. dauerhafte Einflugmöglichkeiten (mind. 50x30cm) geschaffen werden.
- Wenn der Ersatzbau ein überdachter Offenstand ist, bieten sich evtl. in der Dachkonstruktion Nistmöglichkeiten für Halbhöhlenbrüter wie Bachstelzen. Für Gebäudebrüter wie Rauchschwalben bietet ein Offenstand meist keine Nistmöglichkeiten. Ebenso lässt sich bei einer Offenstandskonstruktion kein Ersatz für den Schleiereulenschlafplatz leisten. Beide Arten finden aber potenziell in den benachbarten Dörfern geeigneten Strukturen.

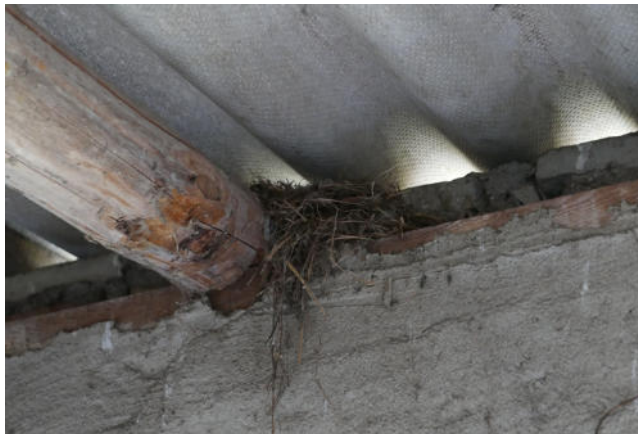
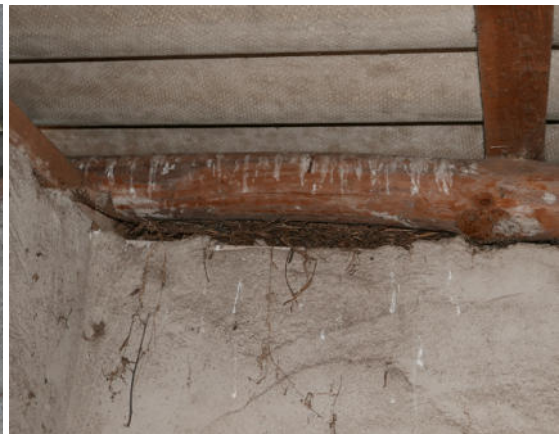
Abb. 2 verlassene Niststätten von Bachstelzen (*Motacilla alba*) im Gebäude.

Bachstelzen nutzen ein System jährlich wechselnder Nester. Rauchschwalben brüten normalerweise in Kolonien, in dem begutachteten Gebäude ist von einem Einzelpaar auszugehen. Bei diesen beiden Arten führt die Beeinträchtigung eines oder mehrerer Einzelnester außerhalb der Brutzeit i.d.R. nicht zur Beeinträchtigung der Fortpflanzungsstätte (MUGV Brandenburg 2011). Da das Gebäude abgerissen wird, geht die gesamte Fortpflanzungsstätte verloren.

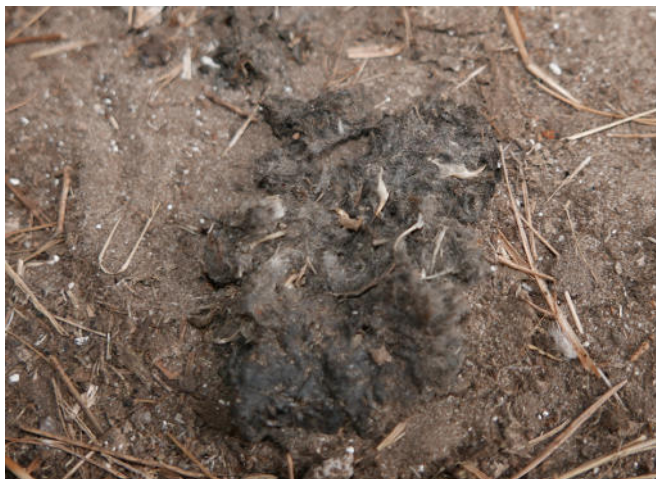
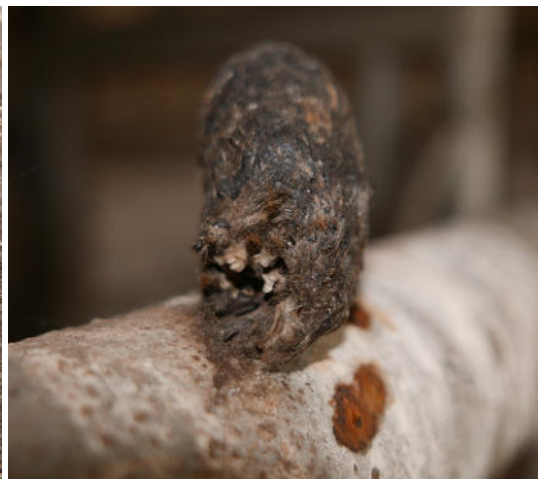
Abb. 3 Gewölle einer Schleiereule (*Tyto alba*) im Gebäude.

Fortpflanzungsstätten und regelmäßig genutzte Schlafplätze von Schleiereulen sind gem. § 44 Abs. 1 Nr. 3 BNatSchG geschützt (MUGV Brandenburg 2011). Aufgrund der geringen Anzahl Gewölle wird der Schlafplatz wahrscheinlich eher unregelmäßig genutzt.

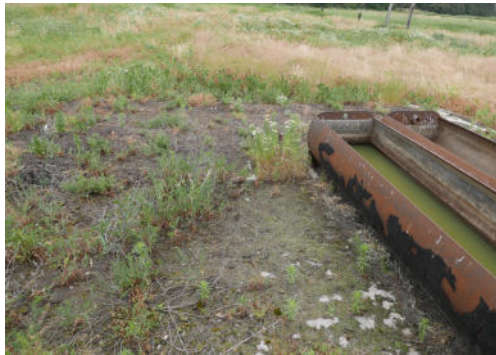
Bei der einmaligen Begegnung wurden keine Zauneidechsen auf der Fläche und im Umfeld nachgewiesen. Die zu beseitigende Betonfläche sowie deren Umgebung sind stark eutrophiert (Abb. 4). Wenn die Fläche als Rindertränke genutzt wird, findet eine sehr starke Trittbelastung statt. Im strukturreichen Umfeld kommen mit hoher Wahrscheinlichkeit Zauneidechsen vor.

Abb. 4 zu entfernende Betonfläche mit Viehtränken.
