7.3.1 KONFLIKTANALYSE UND DARLEGUNG DER VERURSACHERPFLICHTEN (§§ 13, 15 BNATSchG)

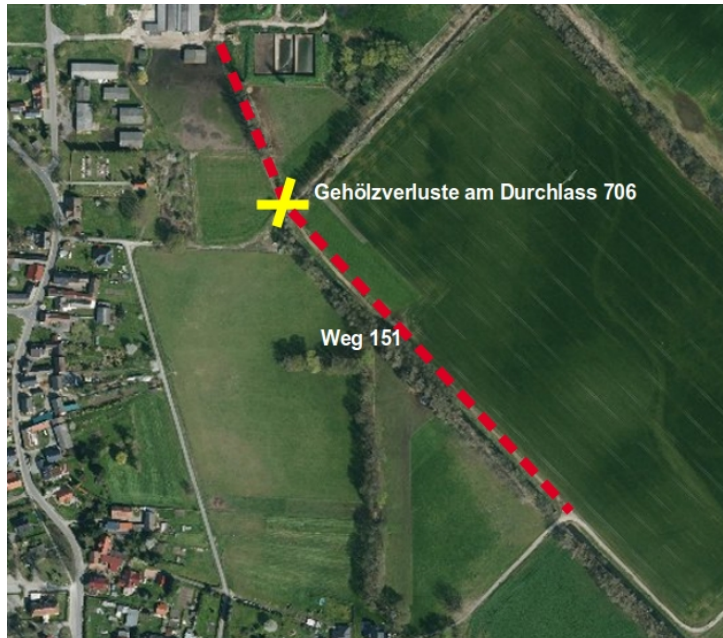
Abbildung 1: Draufsicht – Gehölzverluste im Rahmen der Wegebaumaßnahme 151

Im Rahmen der Wegebaumaßnahme 151 gehen im Bereich des Durchlasses 706 ein paar Gehölze verloren. Diese Gehölze sind Teil eines flächigen Gehölzbestandes entlang des Ströbitzer Landgrabens (siehe Abbildung 1).

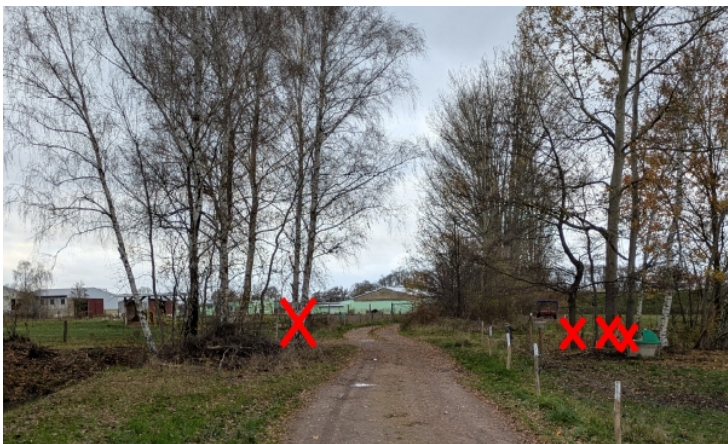
Abbildung 2: Gehölzverluste im Rahmen der Wegebaumaßnahme 151

Dabei handelt es sich um 2 Pappeln mit einem Stammumfang von 60 bis 90 cm, einer Erle mit einem Stammumfang von 60 cm (rechte Seite vom Weg) und einer 2-stämmigen Birke mit jeweils einem Stammumfang von 60 cm (linke Seite vom Weg) (siehe Abbildung 2).

Da die Funktion für Natur und Landschaft des flächigen Gehölzes entlang des Ströbitzer Landgrabens durch die verhältnismäßig geringen Gehölzverluste nicht nachhaltig beeinträchtigt wird und der Charakter der Gehölzstruktur erhalten bleibt, ist der Eingriff als gering bzw. nicht erheblich einzustufen.

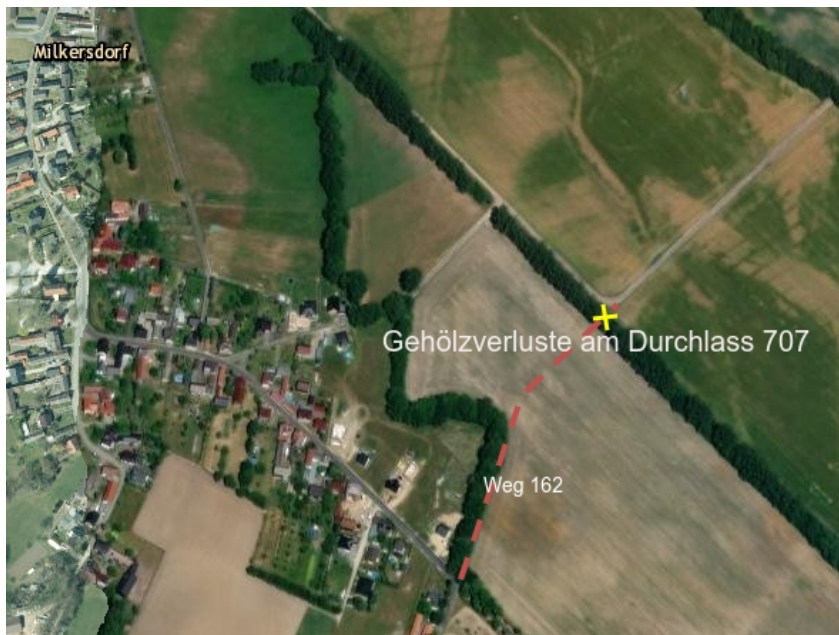
Abbildung 3: Draufsicht – Gehölzverluste im Rahmen der Wegebaumaßnahme 162

Im Rahmen der Wegebaumaßnahme 162 gehen im Bereich des neu zu bauenden Durchlasses 707 ein paar Gehölze verloren. Diese Gehölze sind Teil eines flächigen Gehölzbestandes entlang des Ströbitzer Landgrabens (siehe Abbildung 3).

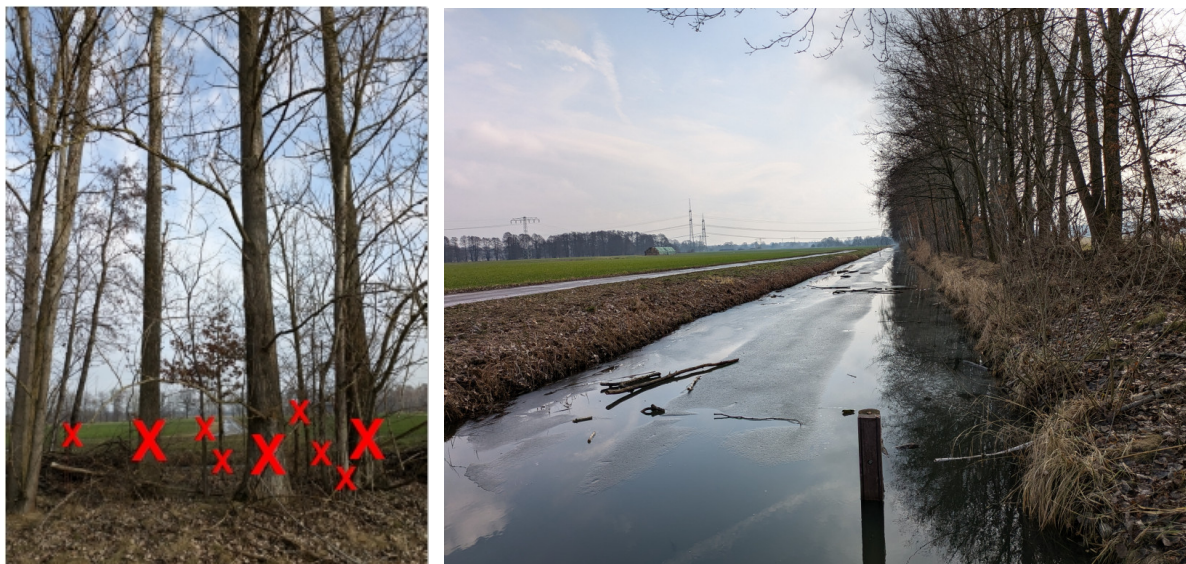
Abbildung 4: Gehölzverluste im Rahmen der Wegebaumaßnahme 162

Dabei handelt es sich um 3 Pappeln mit einem Stammumfang von ca. 120 cm und ca. 9 jüngeren Bäumen (Eiche, Birke) (siehe Abbildung 4).

Da die Funktion für Natur und Landschaft des flächigen Gehölzes entlang des Ströbitzer Landgrabens durch die verhältnismäßig geringen Gehölzverluste nicht nachhaltig beeinträchtigt wird und der Charakter der Gehölzstruktur erhalten bleibt, ist der Eingriff als gering bzw. nicht erheblich einzustufen.

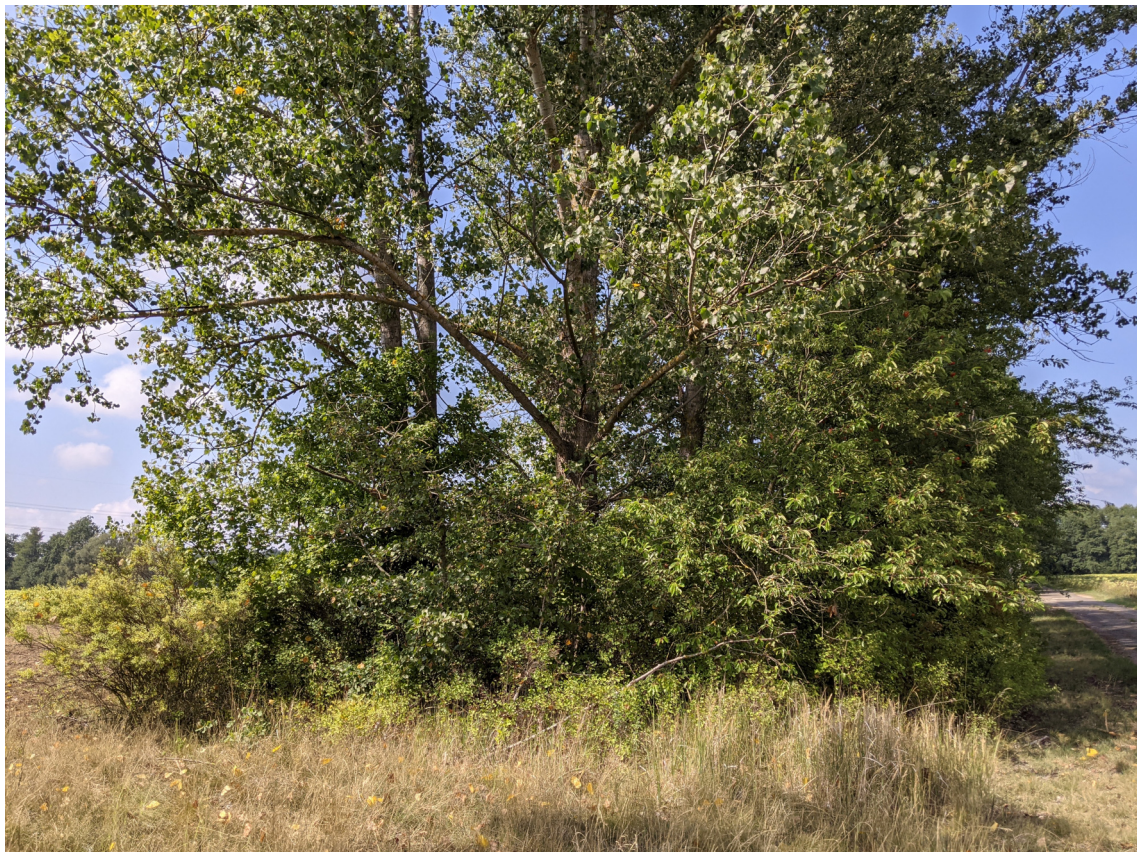
Abbildung 5: Maßnahme 801 – Ausbildung der Strauch- und jüngeren Baumschicht

Bei Maßnahme 801/1-4 stehen ca. 81 Hybrid-Pappeln auf einem ca. 8 bis 10 m breiten Streifen westlich des Weges 144/2. Die Strauchschicht unter den Hybrid-Pappeln besteht aus Arten wie Roter Hartriegel, Pfaffenhütchen, Hundsrose, Heckenkirsche, Schneebeere, Sanddorn, Spierstrauch und Erbsenstrauch. Arten wie Eiche, Birke, Weide, Feldahorn und Vogelkirsche kennzeichnen die Baumschicht der Struktur.

Nach dem Herausnehmen der Hybrid-Pappeln bleibt hier eine dichte Gehölzstruktur in gleicher Länge und Breite erhalten. Die Bäume im Unterwuchs werden die künftigen Überhälter, so dass die Maßnahme keinen erheblichen Eingriff darstellt. Die ökologischen Funktionen des Gehölzstreifens bleibt im wesentlichen erhalten (artenschutzrechtliche Besonderheiten wurden im Fachgutachten Teil 7.4 erörtert und werden hier auch im Kapitel zum Schutzgut Fauna aufgeführt). Durch die Herausnahme der nicht heimischen Hybrid-Pappeln erfolgt sogar perspektivisch eine Aufwertung der Struktur, da die Entwicklung der heimischen Baumarten gefördert wird. Die nachfolgenden Bilder verdeutlichen diesen Sachverhalt.

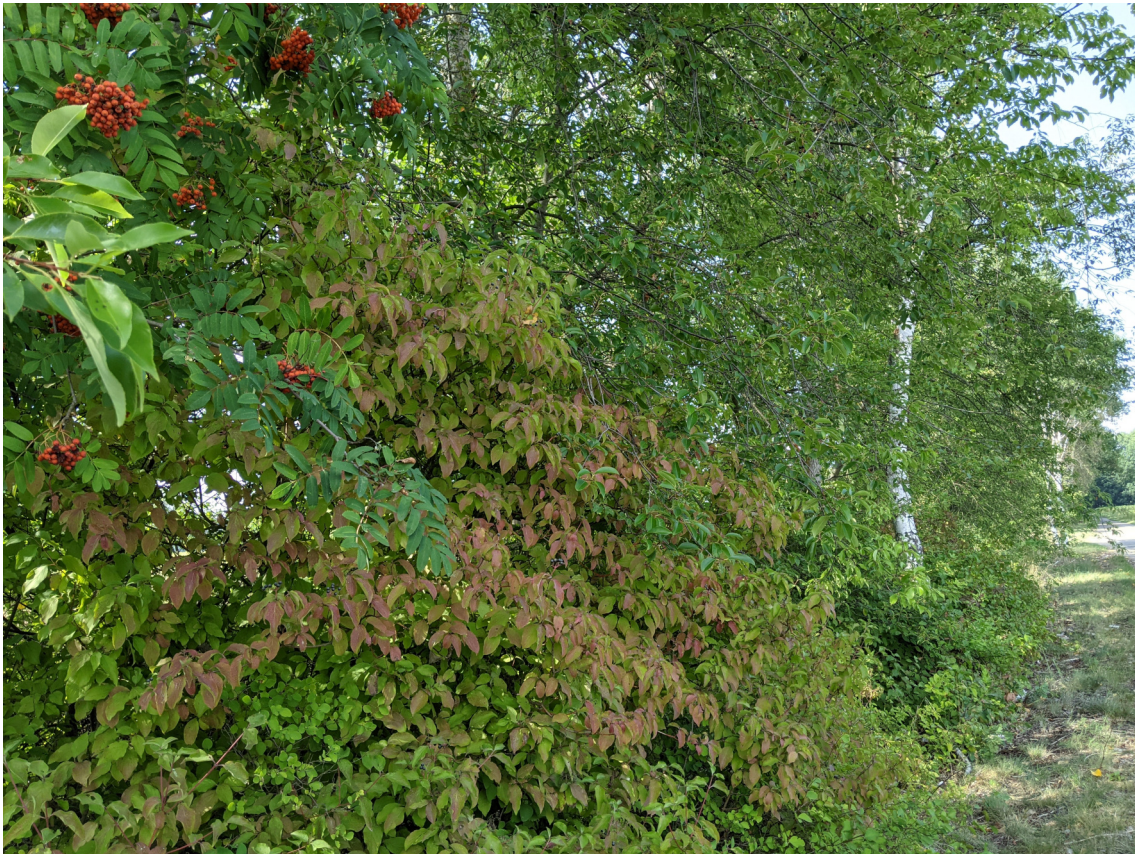
Abbildung 6: Maßnahme 801 – Ausbildung der Strauch- und jüngeren Baumschicht (u. a. Vogelkirsche, Eberesche, Hartriegel, Birke)
